**REGIONE CAMPANIA**  
**PROFILI DELLE ACQUE DI BALNEAZIONE (DM 30/03/2010 All. E)**

Acqua di balneazione: **Marina di Vietri – Primo Tratto**  
Comune di **Vietri sul Mare**

<b>Denominazione</b>	Marina di Vietri – Primo Tratto
<b>ID acqua di balneazione</b>	IT015065157004
<b>Comune</b>	Vietri sul Mare
<b>Provincia</b>	Salerno
<b>Data di redazione del profilo</b>	marzo 2011
<b>Aggiornamento e riesame</b>	2017

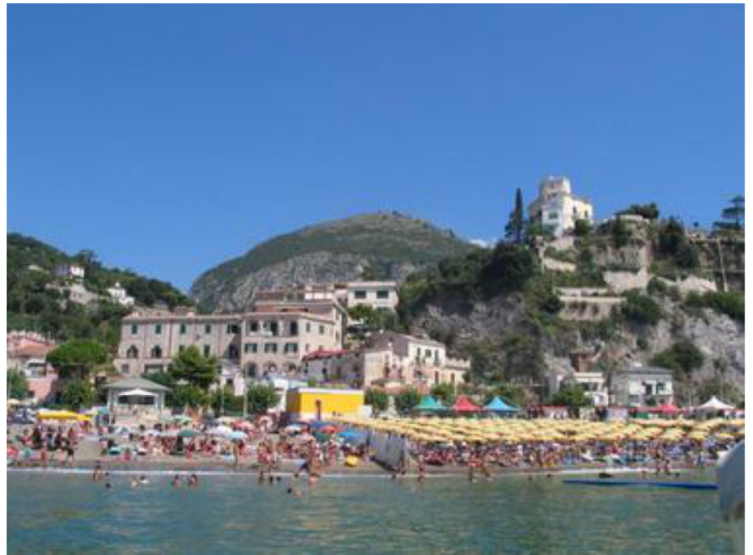
*Immagine*

<b>Descrizione generale della spiaggia e della zona circostante</b>	Sabbiosa
<b>Autorità competente</b>	<p><b>Regione Campania</b> – Direzione Generale per la Tutela della Salute ed il Coordinamento del Sistema Sanitario Regionale – UOD 03 Prevenzione e Igiene Sanitaria Centro Direzionale Is. C3 – 80143 Napoli Tel. 081 7969347 - Fax 081 7969425 dg.04@pec.regione.campania.it</p> <p><b>Comune di Vietri sul Mare</b> Corso Umberto I CAP 84019 Vietri sul Mare (sa) Telefono 089-761250 Fax 089-761250</p> <p><b>A.S.L. Salerno</b> Via Nizza 146 84124 – Salerno tel. 089-693647 -693649-693646 fax. 089-251629</p> <p><b>ARPAC - DIPARTIMENTO PROVINCIALE DI SALERNO</b> via Lanzalone, 54/56 84100 Salerno tel: 089.386531 fax: 089.386531 arpac.dipartimentosalerno@pec.arpacampania.it</p>
